## Reko WGH Mütze

Objekt-Nr.: 94 - 10

Emil-Ueberall-Str. 7, 01159 Dresden

Der gesamte EG-Bereich wurde zur Gewerbefläche für Konditoreiwarenherstellung geändert.

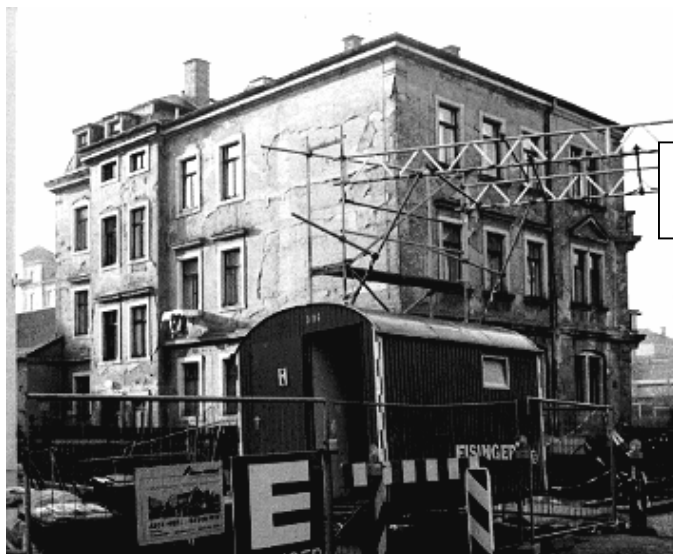
Das Mansarddach ist hier nicht mehr vorhanden (Kriegsschaden)

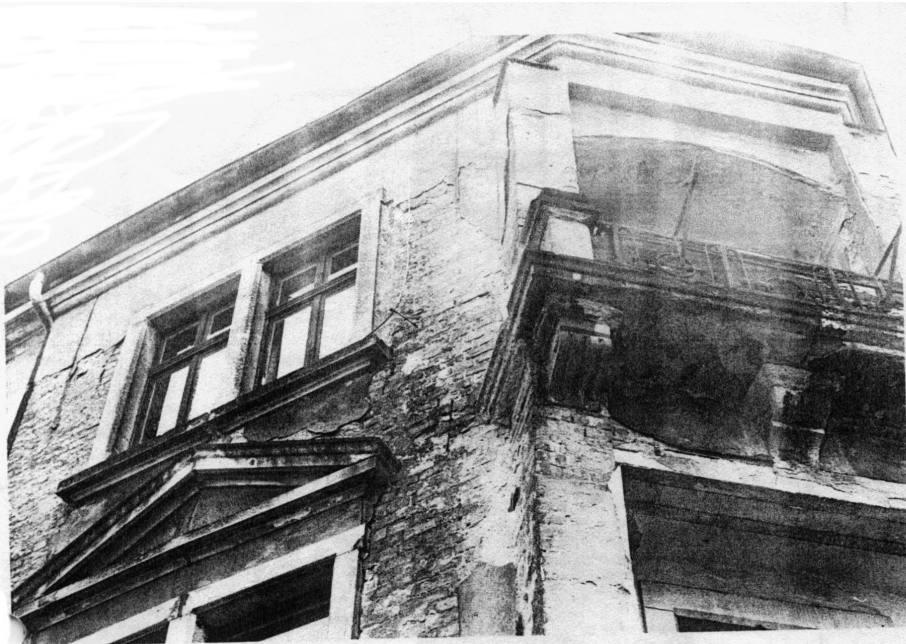
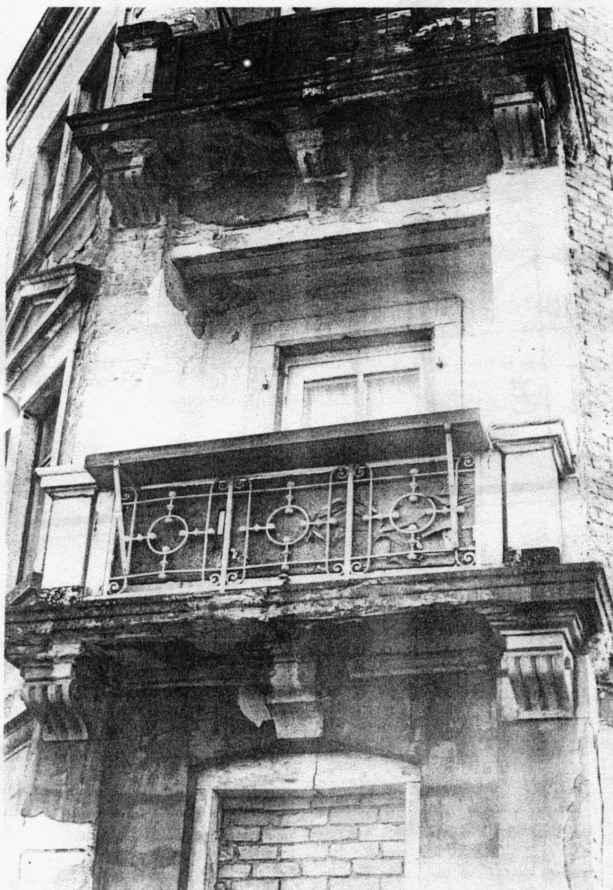
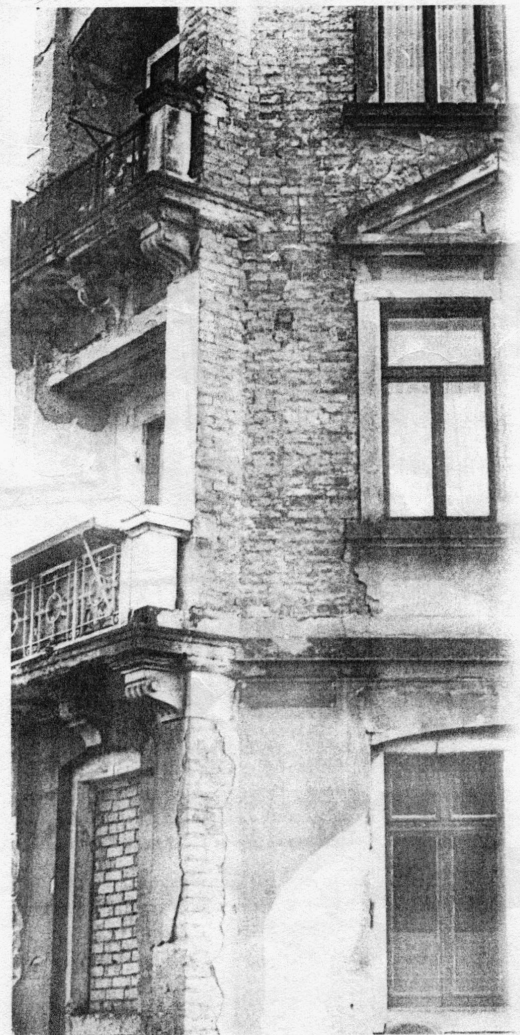
**Balkone im Bestand**

Die Distanzplatten zwischen Konsol und der eigentlichen Balkonplatte sind durch Versalzung stark geschädigt

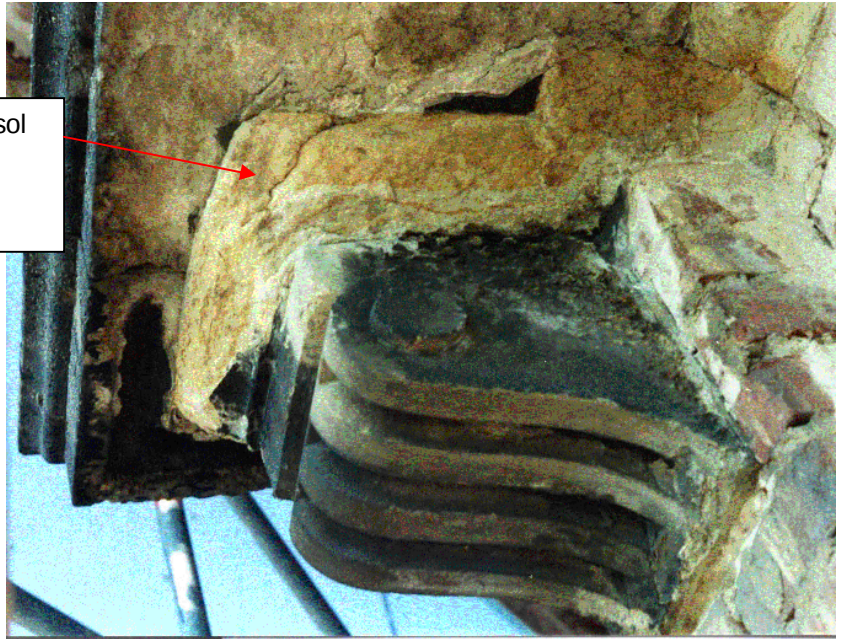
Die alte Balkonplatte wurde bis auf den Randstreifen entfernt.

Die Distanzplatten sind noch vorhanden.

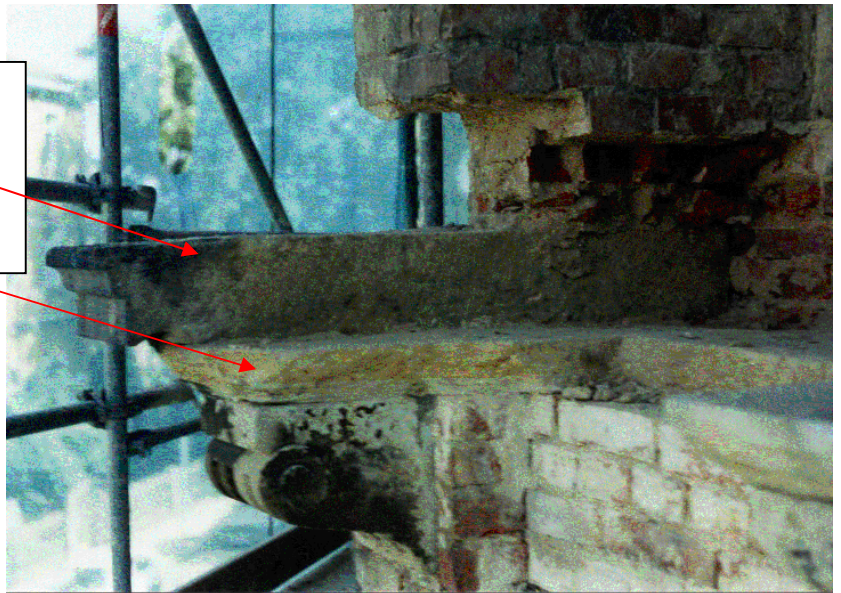
Die neuen Distanzplatten sind aufgesetzt. Das Auflager zur Montage der neuen Balkonplatte ist vorbereitet

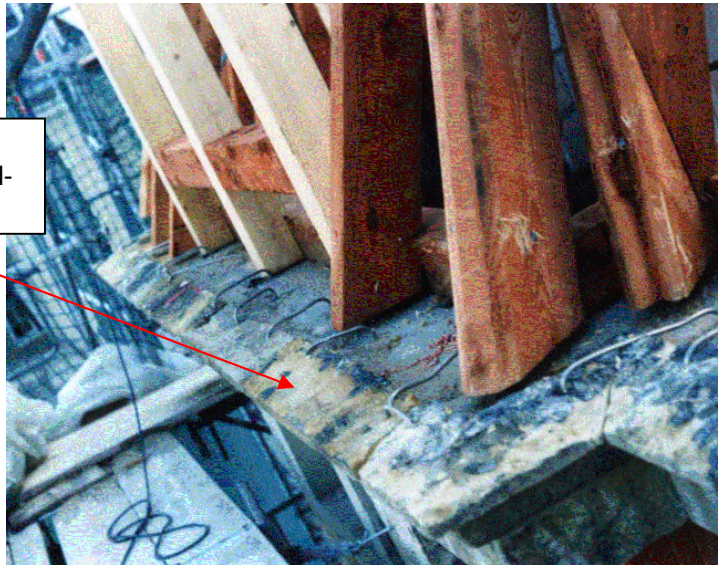
Im Hofbereich wurden beim Abbruch aus-  
sortierte und wiederaufbereitete alte Sand-  
stein-Traufsims-Elemente versetzt.

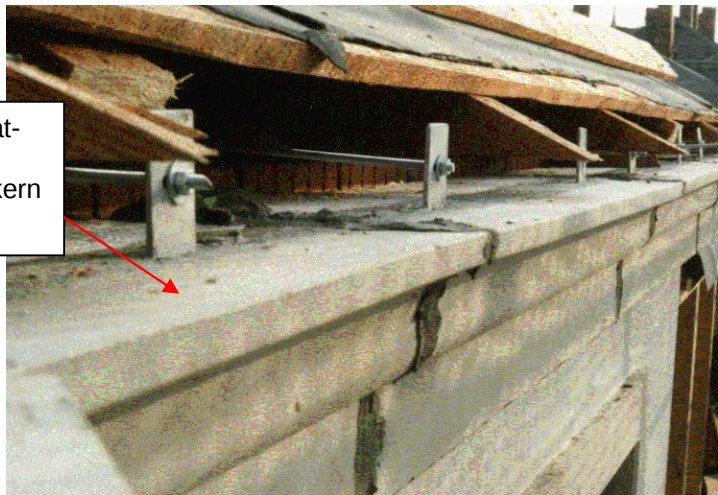
Hier sind neu hergestellte Sandstein-Imitat-  
Traufsims-Elemente versetzt.  
Diese Imitate bestehen aus einem Betonkern  
mit einer Oberflächenvergütung.
